REVISTA HOMEM, ESPAÇO E TEMPO

EVENTOS DE INUNDAÇÕES NO PARQUE DO POVO, PRESIDENTE PRUDENTE/SP: INTERVENÇÕES NO AMBIENTE E VULNERABILIDADES SOCIOAMBIENTAIS

FLOOD EVENTS IN PARQUE DO POVO, PRESIDENTE PRUDENTE/SP: INTERVENTIONS IN THE ENVIRONMENT AND SOCIO-ENVIRONMENTAL VULNERABILITIES

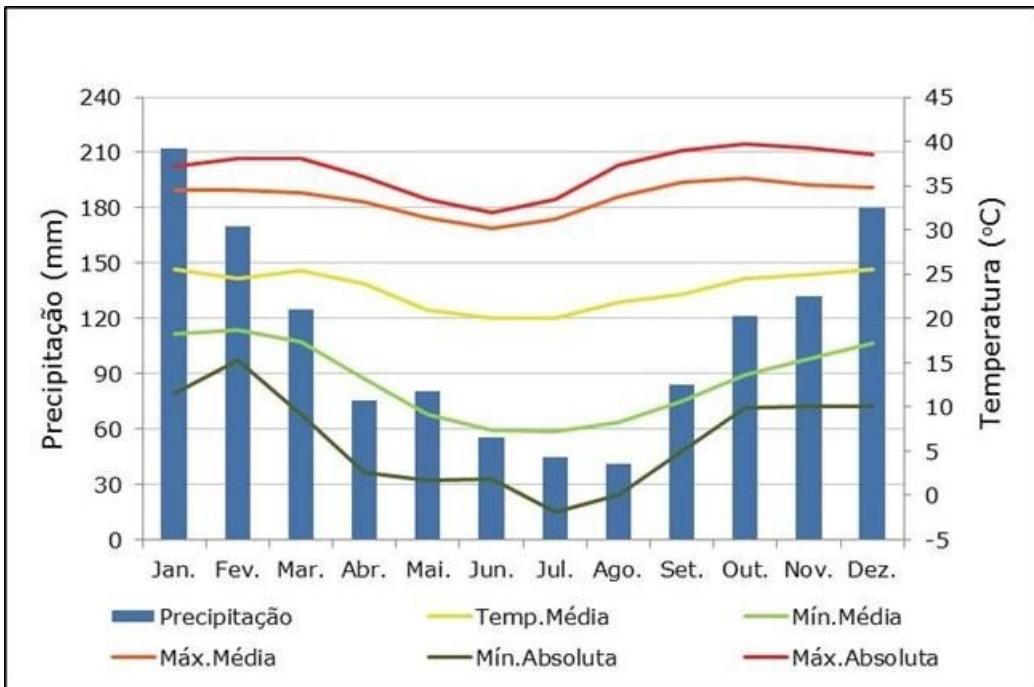
Figura 4 - Climograma de Presidente Prudente (1969-2015)

A análise do climograma apresentado revela que as precipitações históricas em Presidente Prudente estão concentradas nos meses mais quentes, especialmente entre outubro e março, que correspondem a parte da primavera e todo o verão. Durante esse período, a média mensal de chuvas ultrapassa 120 mm, com os meses de dezembro, janeiro e fevereiro registrando médias superiores a 150 mm. Em contrapartida, nas transições de outono, nos meses de abril e maio, e no inverno, as médias mensais de precipitação ficam abaixo de 90 mm. Assim, observa-se que a distribuição das chuvas em Presidente Prudente é desigual e irregular, com maior concentração no início e no final do ano. Em janeiro, por exemplo, a média de precipitação mensal supera os 200 mm, apresentando uma diferença superior a 100 mm em relação aos meses com as menores médias, como abril, maio, julho, agosto e setembro.

Com o objetivo de sintetizar as considerações sobre o clima de Presidente Prudente, a Figura 4 ilustra os dados históricos dos elementos climáticos temperatura e pluviosidade entre 1969 e 2015.

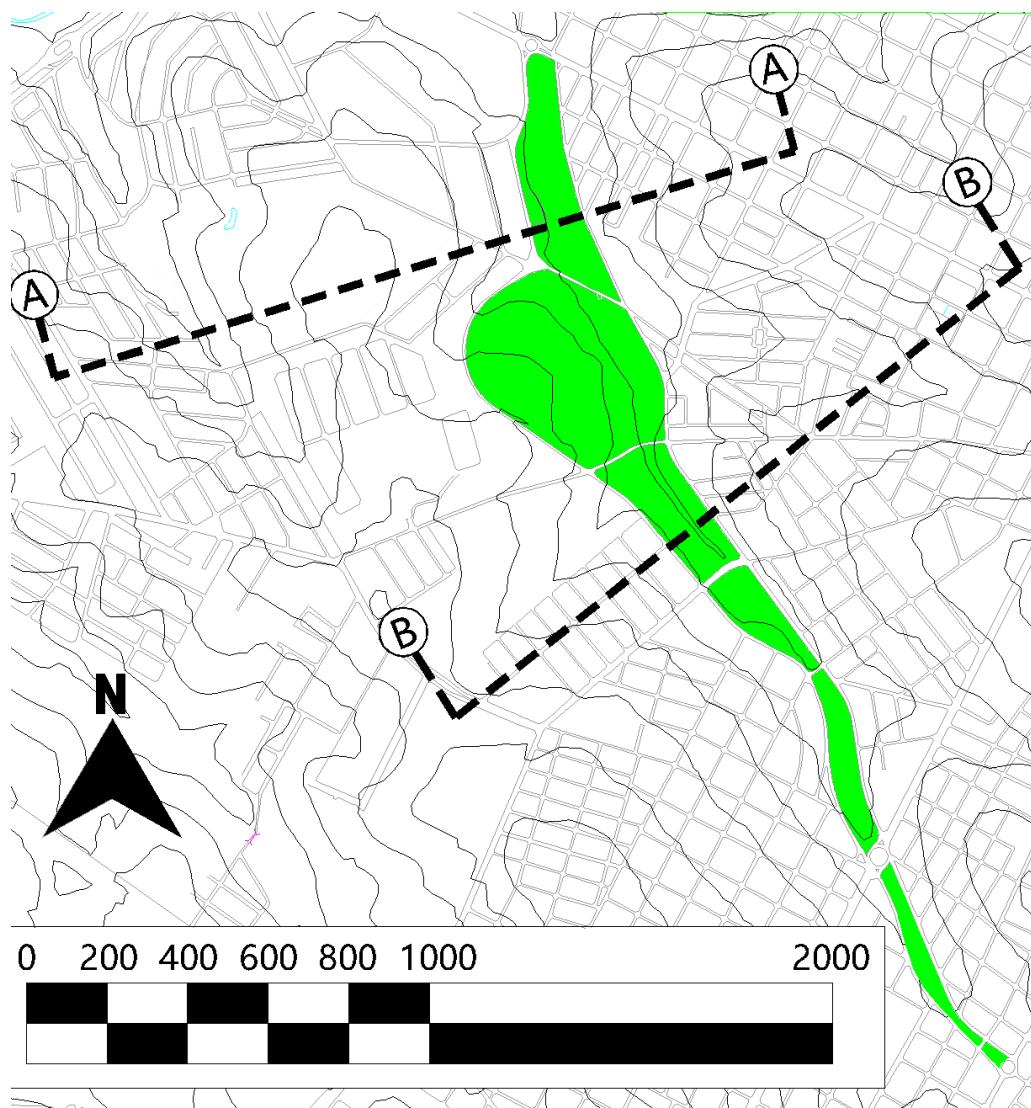
Figura 5 - Curvas de nível no Parque do Povo e delimitação dos cortes AA e BB

A Figura 5 representa as curvas de nível no Parque do Povo e em seu entorno próximo. A ausência de grandes áreas desprovidas de curvas indica que o relevo da área representada na figura é relativamente íngreme, sem extensas áreas de baixa declividade ou planas. Esse aspecto sugere que a água superficial se comporta de maneira dinâmica, influenciada pela topografia local. Para aprofundar a análise da topografia do Parque do Povo, foram selecionados quatro pontos para a definição de dois cortes esquemáticos, denominados AA e BB. Esses cortes transversais proporcionam uma visualização mais clara da topografia da área. Logo, A Figura 6 detalha os cortes esquemáticos delimitados na Figura 5.

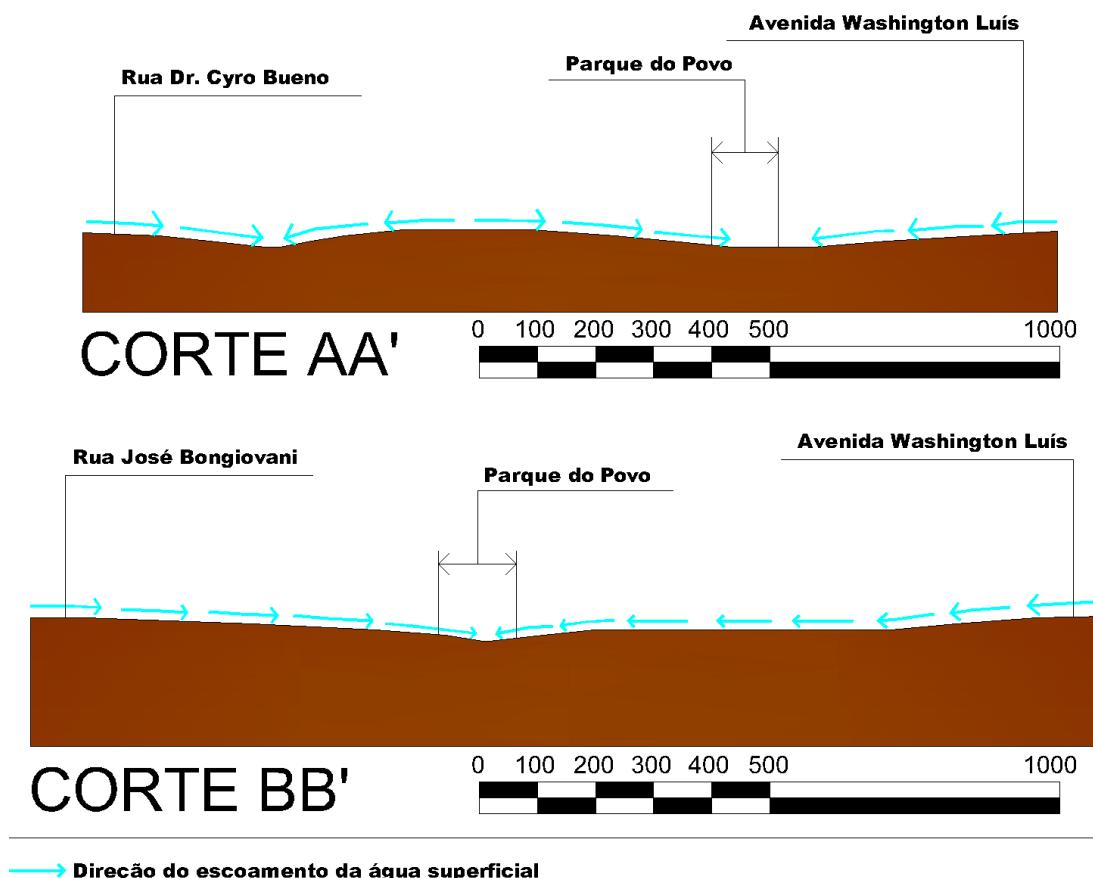
Figura 6 - Cortes AA' e BB' e direção do escoamento da água superficial

Os detalhes dos cortes apresentados na Figura 5 podem ser visualizados na Figura 6, que resultou nos cortes AA' e BB'. Em ambos os cortes, observamos que o escoamento das águas superficiais converge para o Parque do Povo, uma vez que este se localiza nas áreas

topográficas mais baixas em relação ao recorte ilustrado na Figura 5. Assim, as águas superficiais escoam rapidamente direcionando-se em direção ao Parque do Povo e causando episódios de inundação nessa área.

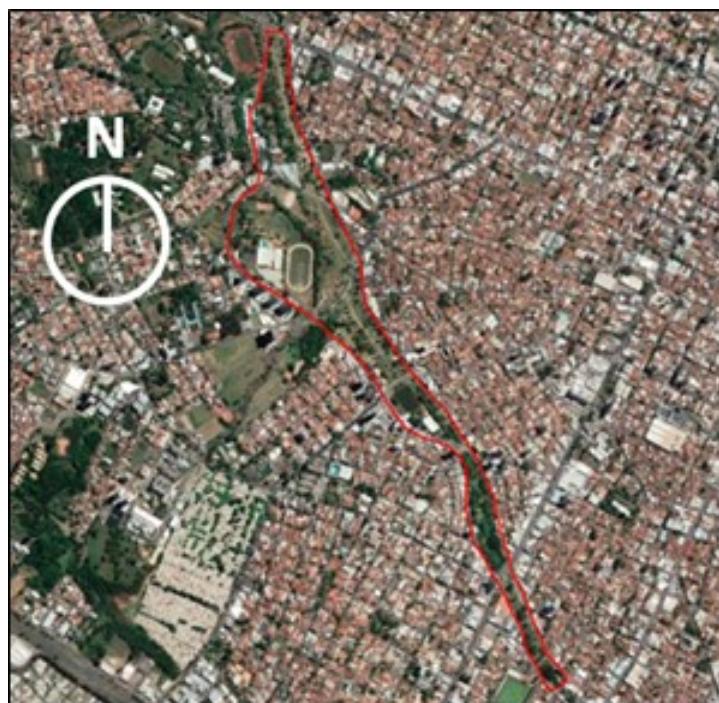
Figura 7 - Vista aérea do Parque do Povo

As inundações se tornam ainda mais severas devido à ocupação das encostas durante o processo de urbanização, além da impermeabilização do solo (Figura 7). Isso ocorre especialmente em áreas onde a infiltração da água superficial poderia ajudar a mitigar esse problema.

Constata-se que o escoamento superficial da água no Parque do Povo é rápido e intenso, em função da impermeabilização dos topos e vertentes. O Córrego do Veado, por estar canalizado e tamponado nessa área, agrava a situação. Em eventos de chuvas torrenciais, especialmente durante o verão, as galerias pluviais e bocas de lobo não conseguem drenar toda a água que desce das vertentes, resultando em inundações na área. Nesse sentido, Pedro (2016) destaca a importância da análise das vertentes, pois nelas se manifestam diversos impactos ambientais relacionados às intervenções da sociedade no ambiente natural.

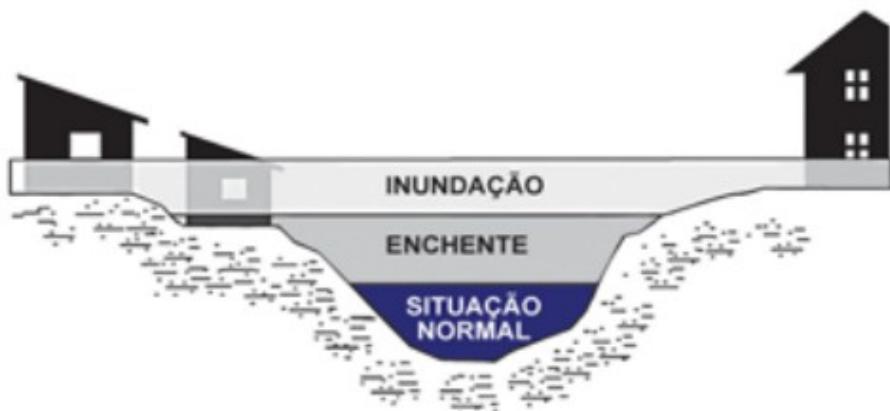
Figura 8 - Perfil esquemático do processo de enchente e inundações

Ademais, o processo de urbanização e ocupação das áreas adjacentes ao Parque do Povo não levou em conta o dinamismo natural do curso d'água do Córrego do Veadinho. A Figura 8 ilustra a relação entre os rios e córregos urbanos com os episódios de enchentes e inundações.

A ocupação das áreas adjacentes ao Parque do Povo abrange diversas áreas situadas nas planícies de inundações² do Córrego do Veado. Esse fato, aliado a fatores antrópicos, como a densa urbanização ao redor do parque, interage com as condições naturais, incluindo índices de pluviosidade, a topografia e a própria dinâmica do rio urbano. A combinação desses elementos resulta na possibilidade de ocorrência de eventos de inundações na área do Parque do Povo.

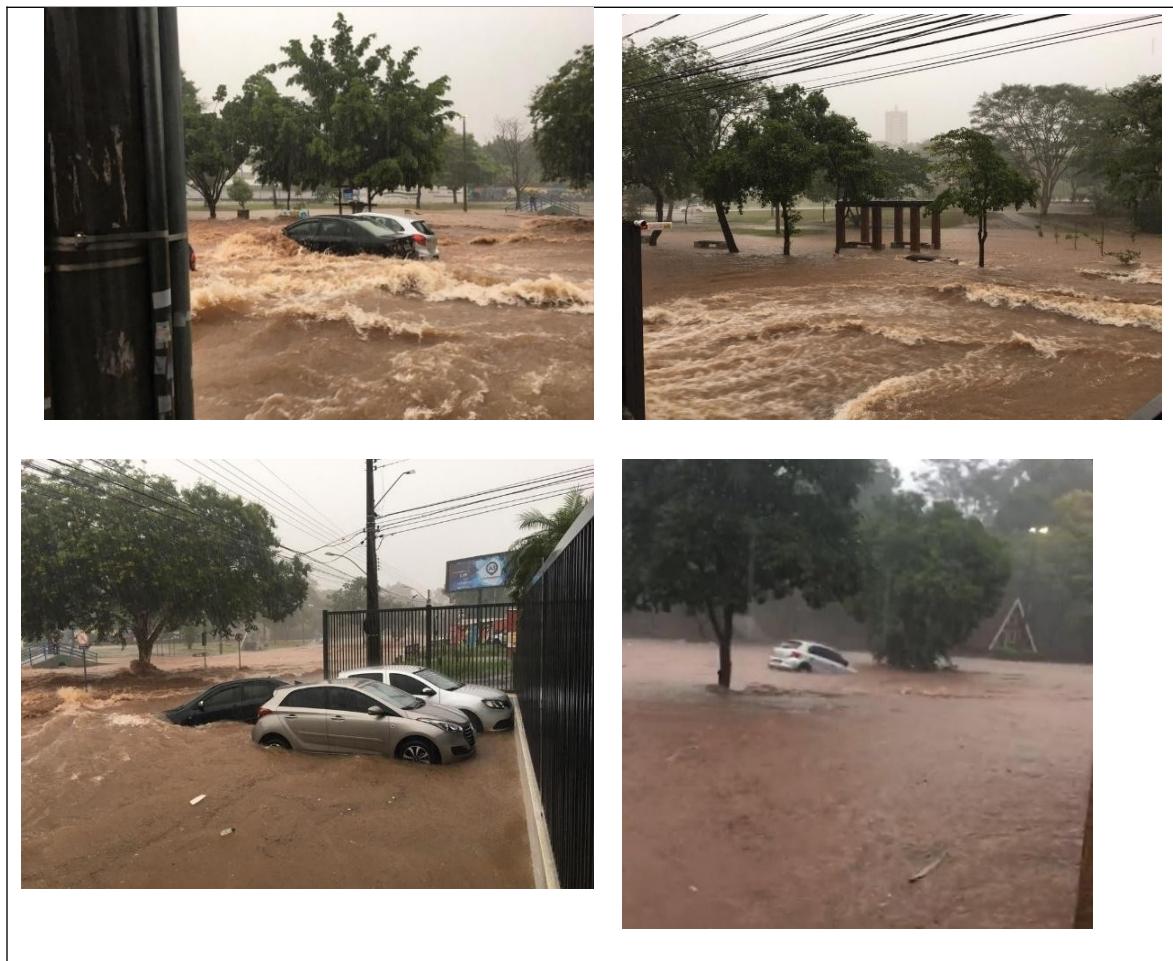
Figuras 9, 10, 11 e 12: Inundações no Parque do Povo em 2020

As inundações que ocorrem no Parque do Povo resultam em diversas consequências negativas. Entre as mais significativas, estão a diminuição da mobilidade e acessibilidade urbanas, os impactos nas atividades de lazer, na prática de esportes e nos encontros sociais, além dos prejuízos econômicos enfrentados pelos estabelecimentos da área. O trânsito também sofre com congestionamentos e engarrafamentos nas proximidades. O aspecto mais crítico, no entanto, reside nas consequências diretas para a saúde da população, que podem levar a tragédias e à perda de vidas.

Nesse sentido, as imagens abaixo ilustram a problemática das inundações no Parque do Povo, em Presidente Prudente/SP.
